# Serie Zylinderlaufbuchsen – Teil 5

## Nasse Zylinderlaufbuchsen

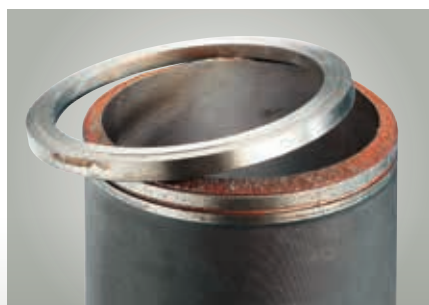
Bei der Zylinderlaufbuchse ist der komplette Buchsenbund abgerissen (Abb. 1). Der Bundriss beginnt im Grund der Buchsenbundunterkante und verläuft unter einem Winkel von ca. 30° schräg nach oben.

Für einen derartigen Schaden sind Biegemomente verantwortlich, welche bei unsachgemäßer Montage entstehen (Schmutz und Formfehler). Die Ursachen, die zu solchen Brüchen führen, sind vielfältig.

Abb. 1: Abgerissener Bund der Zylinderlaufbuchse

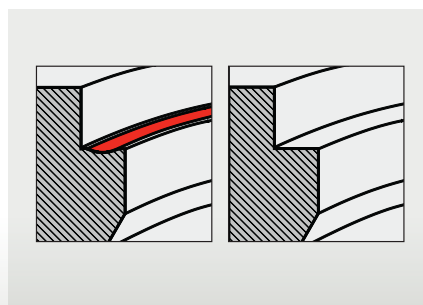
In den meisten aller Fälle wird der Buchsenbund schon beim Anziehen des Zylinderkopfs abgedrückt (Abb. 2)

Bei den neuen Nutzkraftfahrzeug-Motoren-generationen mit Pumpe-Düse oder Common-Rail Einspritzsystem wird aufgrund der höheren Verbrennungsdrücke der Motorblock zunehmend belastet. Durch die bei diesen Typen bauartbedingte Verwendung von sehr harten Stahl-Zylinderkopfdichtungen kann sich nach einer längeren Laufleistung das Kurbelgehäuse im Bereich der Buchsenbundauflage verziehen.

Abb. 2: Buchsensitz verschlissen (links) und in Ordnung (rechts)

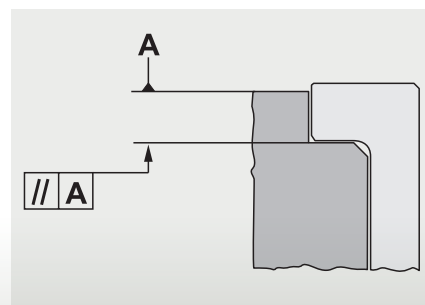
Abb. 3: Auflagefläche der Zylinderlaufbuchse

Die Auflagefläche an der Zylinderlaufbuchse sollte nun am ganzen Umfang gleichmäßig mit Tusche bedeckt sein. Sind Teile der Fläche nicht mit Farbe in Berührung gekommen muss der Buchsensitz nachgearbeitet werden.

Diese Nacharbeit geschieht am besten auf einem stationären Bohrwerk oder mit einem mobilen Buchsenbund-Plandrehgerät (siehe Motorservice Werkzeugkatalog). Nur auf diese Weise ist gewährleistet, dass die Planparallelität zur Gehäuseoberfläche gegeben ist (Abb. 3).

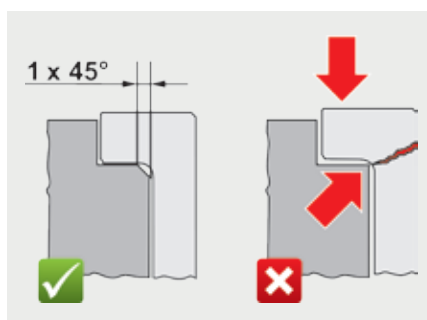
muss der Formgebung der Zylinderlaufbuchse entsprechen. Der Übergang der Bundfläche zum Passsitzdurchmesser muss mit einer Fase von 0,5–1,0 Millimeter  $\times 45^\circ$  versehen sein, um ein Aufsitzen der Hohlkehle des Buchsenbundes an der Kante zu vermeiden. Bei Nichtbeachtung kann der Bund beim Festziehen des Zylinderkopfs sehr leicht abgedrückt werden. (Abb. 4).

Abb. 4: Richtige Fase und Bundabriss bei Nichtbeachtung

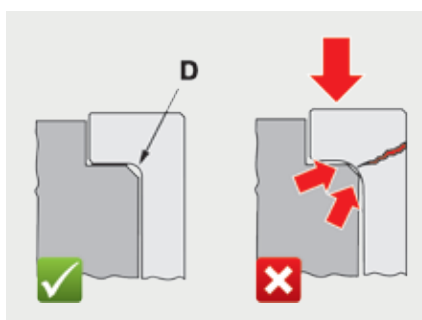
Weiterhin muss darauf geachtet werden, dass die Fase am Buchsensitz (D) (Abb. 5) nicht zu groß gewählt wird, damit die Buchse am Buchsenbund nicht an der Außen- oder Innenkante trägt.

Abb. 5: Ausrundungsradius D darf nicht zu groß gewählt werden

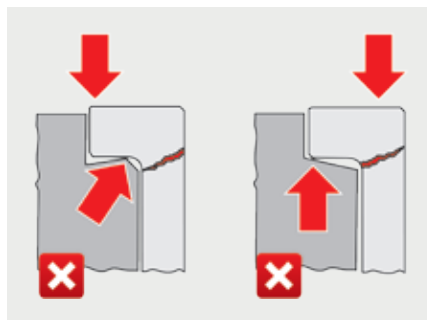
Abb. 6: Bundabriss durch fehlende Planheit oder Rechtwinkligkeit

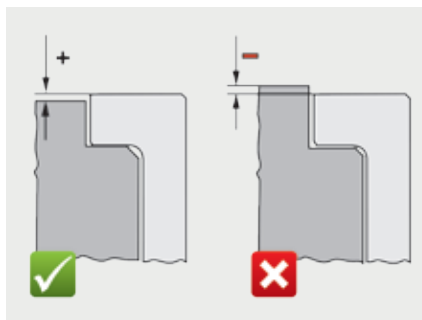
- Steht der Buchsenbund nicht um das vorgeschriebene Maß über die Zylinderdichtfläche hinaus bzw. steht er ein Stück zurück (Abb. 7) wird die Zylinderlaufbuchse bei der Montage nicht stark genug auf den Buchsensitz gepresst. Im Betrieb kann dies die Zylinderlaufbuchse durch die Pendelbewegung des Kolbens ebenfalls in eine Pendelbewegung versetzen. Die dadurch ständig einwirkenden Kräfte führen zum Buchsenbundabriss.

Abb. 7: Korrekter Buchsenbundüberstand (links)

Muss die Buchsenbundauflage bei einer Motoreninstandsetzung nachgearbeitet werden, können entweder Ausgleichsscheiben aus Stahl unterlegt bzw. Zylinderlaufbuchsen mit Bundübermaß verwendet werden, um den nötigen Überstand der Zylinderlaufbuchse zur Zylinderoberfläche zu gewährleisten. Die Zylinderlaufbuchse mit Bundübermaß ist dem Unterlegen mit Ausgleichsscheiben vorzuziehen, da sie die technisch stabilere Lösung darstellt.
