## Kavitation

### Risse und Brüche

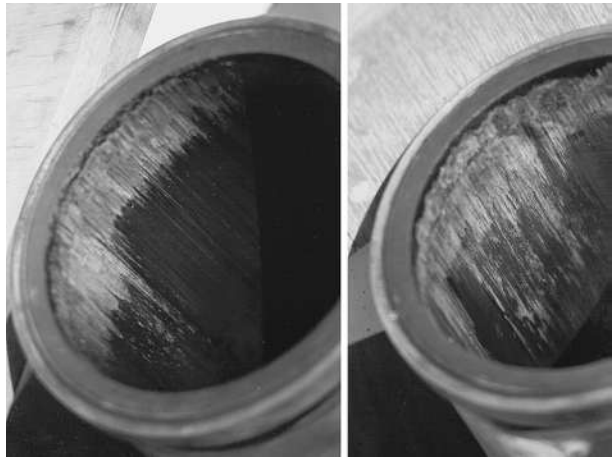
*Beispiel:* Bei einem Reisebus mit Heckanordnung des Motors platzte während einer Überlandfahrt ein Kühlwasserschlauch. Der folglich eingetretene Kühlwasserverlust ließ die Motortemperatur so zunehmen, dass alle Kolben im oberen Bereich der Zylinderbuchsen – mehr oder weniger – festgingen («fraßen», Bilder 6.324 und 6.325). Der Busfahrer bemerkte den Schaden erst, als der Motor an Leistung verlor und das Fahrzeug zum Stillstand kam. Dieser Schaden wäre ohne Weiteres vermeidbar gewesen, wenn neben der optischen Anzeige der Kühlwassertemperatur auch ein akustisches Signal bei Erreichen eines maximal zulässigen Grenzwertes gewarnt hätte. Der Fahrzeugführer kann Motorbetriebswerte wie die Kühlwassertemperatur oder den Motoröldruck nicht laufend im Auge behalten – dazu wird er vom Verkehrsgeschehen viel zu sehr beansprucht. Die eigentliche Ursache dieses vermeidbaren Schadens ist ein Planungsfehler des Fahrzeugherstellers.

Bild 6.324  
Fressspuren in Zylinderbuchsen  
als Folge zu großer  
Motortemperatur

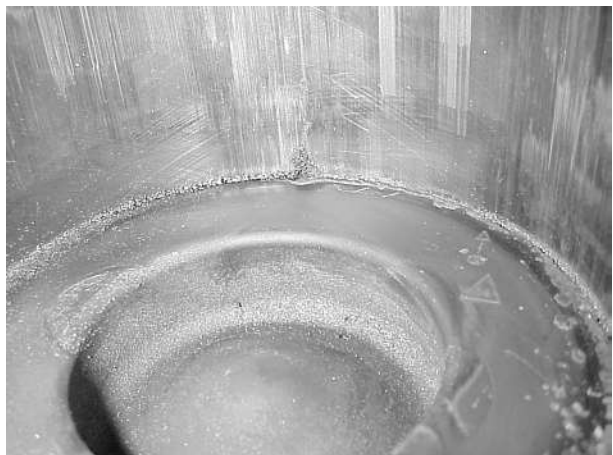
Bild 6.325  
Kolben, im Zylinder  
festgefressen als Folge  
zu heißer  
Motortemperatur

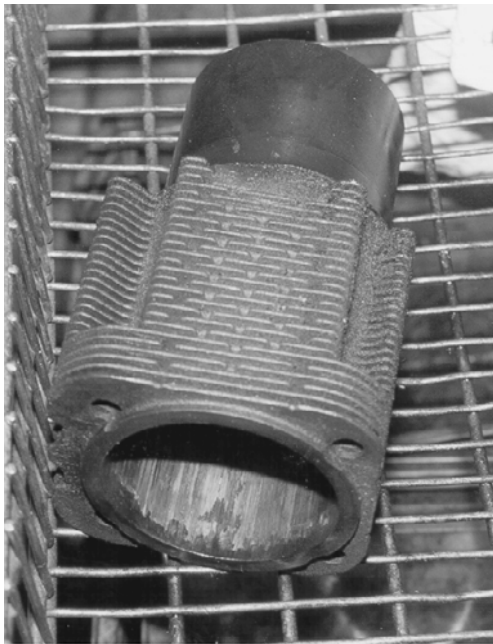
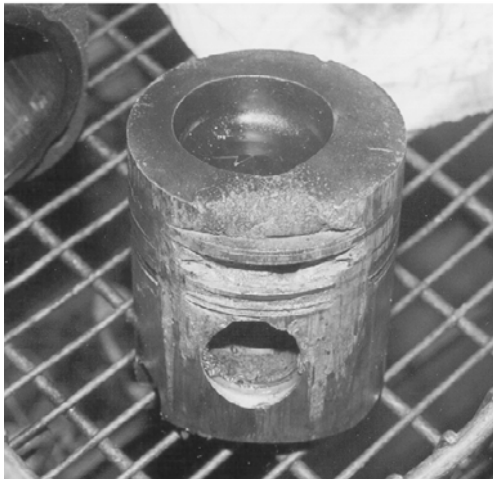
Bild 6.326

*Beispiel:* Die Zylinder eines luftgekühlten Motors waren im Laufe des Betriebs mit Staub so verschmutzt, dass die Zwischenräume zwischen den Zylinderrippen weitgehend zugesetzt waren. Der Wärmeübergang wurde so sehr verschlechtert, dass es zu Überhitzung und extremen Kolbenfressern kam (Bild 6.326). (Anm.: Da Staub von an Undichtigkeiten ausgetretenem Öl gebunden wird, sollten die Stoßstangenrohre luftgekühlter Motoren in Strömungsrichtung der Kühlluft nach den Zylindern angeordnet sein.)

Kolbenfresser eines luftgekühlten Motors als Folge von Überhitzung wegen extrem verschmutzter Kühlrippen

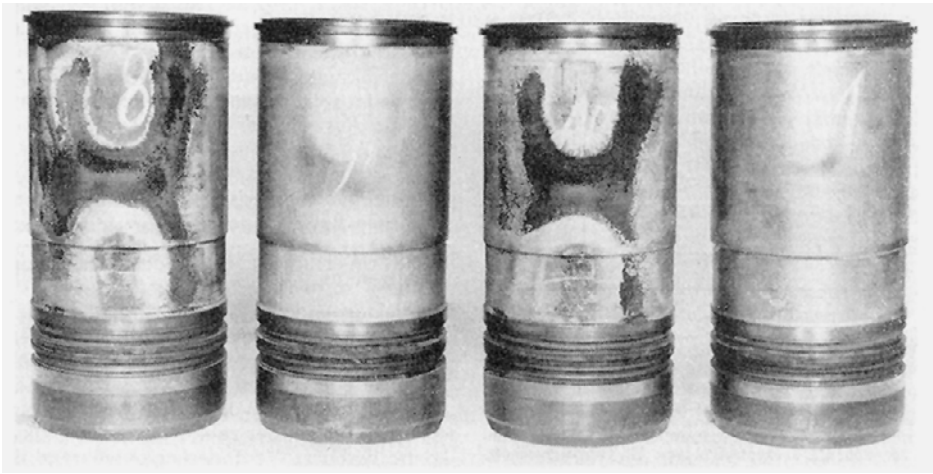
In einer eng begrenzten Wandzone der kühlmittelseitigen Druckseite von Zylinderbuchsen kann es bei «hartem» Anlagewechsel des Kolbens zu Kavitation kommen. Die Buchse wird beim Anschlagen des Kolbens zu Schwingungen angeregt. Die Buchse verformt sich mit großer Geschwindigkeit. Beim Rückfedern der Buchsenwand kann das Kühlmittel dieser Verformung nicht mehr folgen. Der Dampfdruck wird örtlich unterschritten. Die Dampfblasen implodieren mit den bekannten Folgen. Die Wirkung der Kavitation wird von Korrosion noch verstärkt, wenn im Kühlmittel genügend freier Sauerstoff zur Oxidbildung zur Verfügung steht (Bilder 6.327 und 6.328).

Bild 6.327 Zylinderbuchsen mit Kavitationserscheinungen

- ❑ größerer Systemdruck im Kühlkreislauf,
- ❑ Entgasung des Kühlmittels (Gasabscheidung im Ausgleichsbehälter, Kühlmittelaufbereitung),
- ❑ Kolbenauslegung
  - kleine Kolbenspiele (ergeben kleinere Stoßkräfte beim Seitenwechsel der Kolben);
  - Regelkolben. Mit der Verwendung von sogenannten Regelkolben (Kolben mit regulierter Wärmedehnung) gelang es, die Zylinderbuchsenkavitation bei einem Lokomotivdieselmotor weitgehend zu vermeiden;
  - Kolbendesachsierung zur Druckseite (s. Bild 6.337) Darunter ist zu verstehen, dass der Kolbenbolzen von der Kolbenmittelachse aus um wenige Zehntel Millimeter (etwa 1 % des Kolbendurchmessers) zur Druckseite hin versetzt ist. Da bei Dieselmotoren, um den Ölkohleaufbau zu verringern, nach der Gegendruckseite desachsirt wird, müssen Vor- und Nachteile dieser konträren Maßnahmen im Einzelfall gegeneinander abgewogen werden.

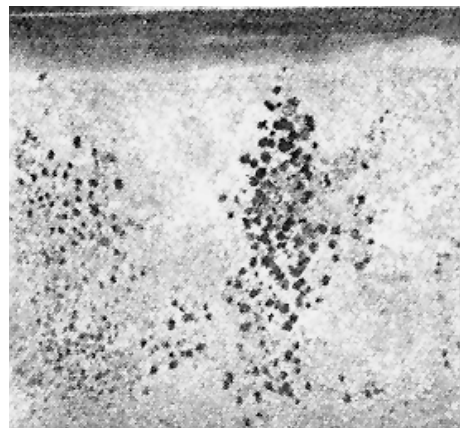
Bild 6.328  
Kavitation an einer Zylinderbuchse  
Detailaufnahme der Erosionsstellen

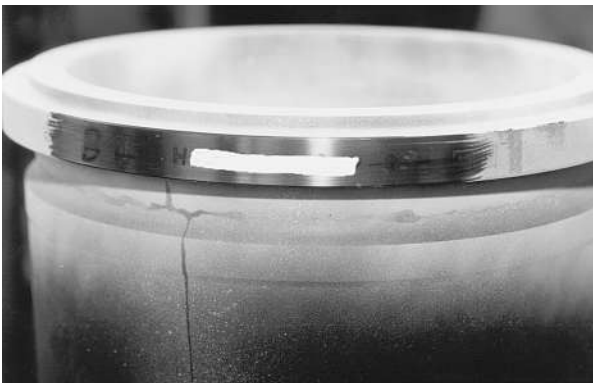
Risse – und daraus erwachsend – Brüche treten bevorzugt im Bundbereich der Zylinderbuchsen auf. Sie können mehrere Ursachen haben (Bilder 6.329 bis 6.331):

Bild 6.329  
Gerissene Zylinderbuchse  
Riss am dünnsten  
Querschnitt der Laufbuchse  
mit Versatz der Bruchlinien

*Beispiel:* Die Buchse eines Schiffsmotors wies nach längerer Betriebsdauer Quer- und Längsrisse zwischen Buchsenbund und oberem Einpass der Laufbuchse sowie dazu versetzte Längsrisse auf. Die Risse reichen bis in den Verbrennungsraum und haben zu Gasundichtigkeit und zum Sprudeln von Abgas im Kühlwasserausgleichsbehälter geführt. Infolge korrosiven Materialabtrags entstanden Kerben, die zu Dauerbrüchen führten (Schwingungsrissskorrosion). Vermutlich wurde der Rissfortschritt von Korrosion beschleunigt. Zu dem Korrosionsangriff kam es infolge mangelhafter Kühlmitteleaufbereitung.

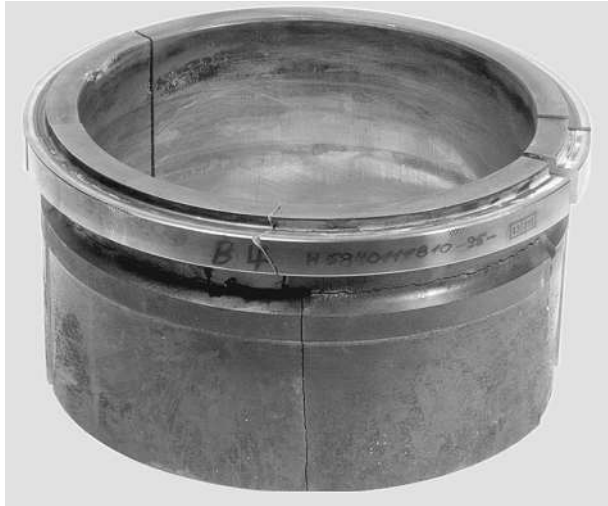
Bild 6.330  
Gereinigte Zylinderlauf-  
buchse mit nachträglich zur  
Befundung aufgebrochenen  
Rissen

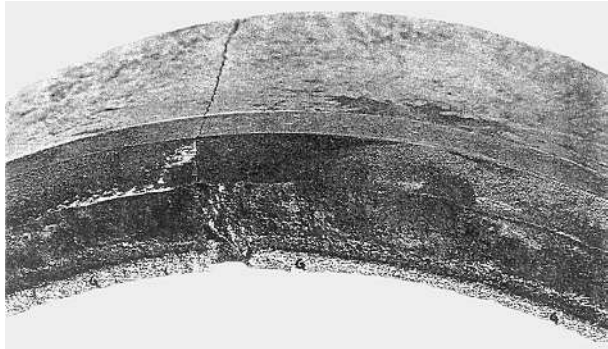
Bild 6.331  
Detailaufnahme des  
Zylinderbuchsenrisses
