## Schäden an Zylindern

### Verschleiß

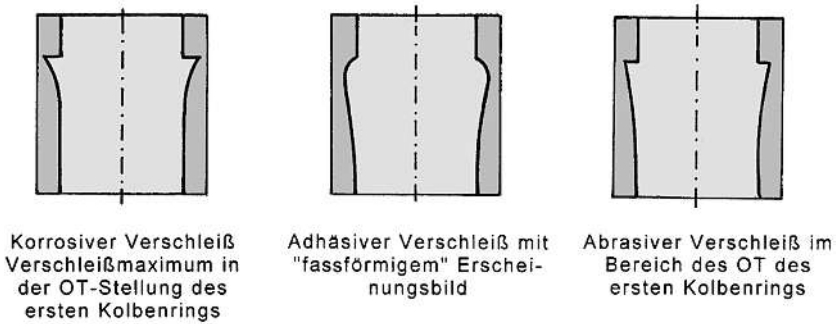
### Schematischer Verlauf von Zylinderverschleiß (nach Aeberli und Lustgarten)

Bild 6.313 Der Zylinderverschleiß größerer und großer Dieselmotoren setzt sich aus mehreren Anteilen zusammen.

Da oft die Betriebsbedingungen mehr den Verschleiß beeinflussen als Werkstoff, Gefüge und Oberflächenbeschaffenheit, ist die Bandbreite der Verschleißerscheinungen groß. Entscheidend ist der Einlauf. Angestrebt wird ein schnelles Einlaufen unter Vermeidung von Brandspurbildung an Kolbenringen und von Riefen in der Laufbahn. Die Verschleißprodukte (Eisenoxide) wirken als Schmirgel. Einfluss auf die Gleiteigenschaften hat auch die Form der Zylinder, d.h. Rundheit bzw. Unrundheit und Mantellinienverlauf. Der Verschleiß der Zylinderlaufbahnen tritt in unterschiedlichen Erscheinungsformen auf (Bild 6.313).

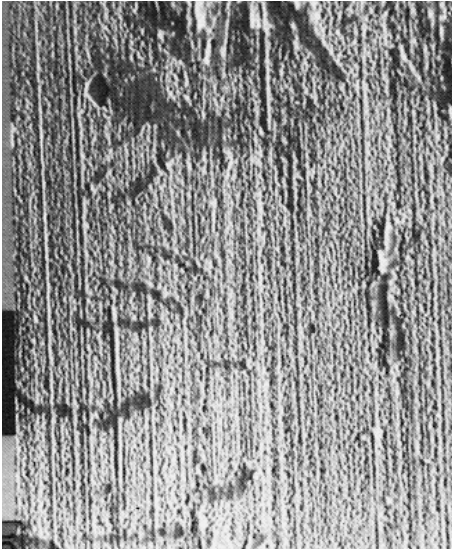
Bild 6.314  
Korrosiver Verschleiß [Quelle: MTZ]

Im Bereich des oberen Umkehrpunktes des ersten Kolbenrings bricht der hydrodynamische Schmierfilm zusammen. Das liegt daran, dass die Kolbengeschwindigkeit bei OT null ist und dass wegen der Kompression und einsetzender Verbrennung der Gasdruck sehr groß ist. Deshalb arbeitet der oberste Kolbenring im verschleißkritischen Mischreibungszustand. Begünstigt wird der Verschleiß noch von Korrosion, wenn bei Unterschreitung des Taupunktes mit  $\text{SO}_2$  aus dem Verbrennungsgas schwefelige Säure gebildet wird. Der Zwickelverschleiß nimmt mit größeren Gasdrücken und schlechteren Kraftstoffen (Schweröl) zu (s. Bild 6.314).

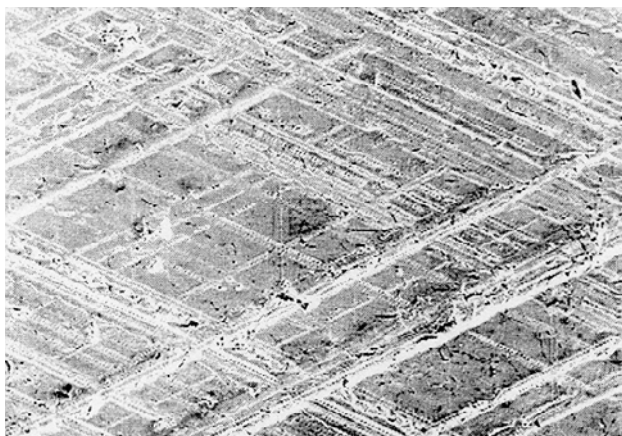
Bild 6.318  
Laufflächenausbildung  
außerhalb der  
Glättungszone

Wenn Ölkohlepartikel aus dem Brennraum die Zylinderlaufbahn im oberen Drittel des Kolbenhubs polieren, dann entstehen blanke Flächen. Diese breiten sich über größere Bereiche des Zylinders aus (Bilder 6.317 und 6.318).
